## 阪神大震災におけるトップベース工法

阪神大震災において大きな被害を受け地区において、「トップベース工法」を使用した構造物の被災状況を調査した結果、「トップベース工法」を使用した構造物には、ほとんど被害が見られなかったのに対し、周辺の被害は大きく、「トップベース工法」の耐震効果が認められる例が多く見られました。特に液状化が起きた地盤では、杭基礎の抜け上がり現象(周囲の地盤が沈下しているの、抜け上がったように見える)により、給排水管などの、構造物と地盤の接続部で大きな被害が生じていましたが、「トップベース工法」を用いた場合には、周辺地盤と一緒に沈下し、しかも不同沈下が少ないために、ほとんど被害が見られませんでした。

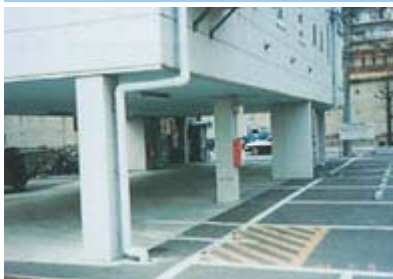
対象構造物の1階駐車場部分。

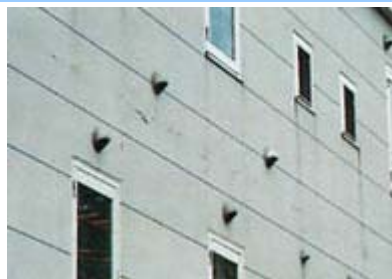
外壁材が所々破損している。

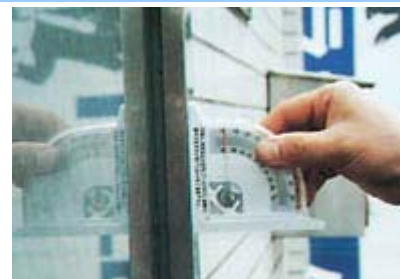
傾斜の被害は認められない。

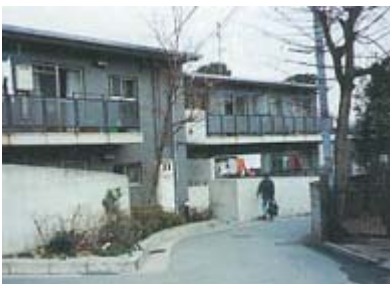
3棟が階段状に並んでいる。

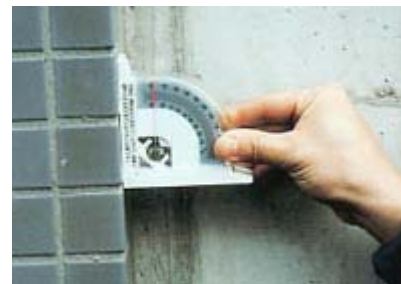
傾斜は確認されなかった。

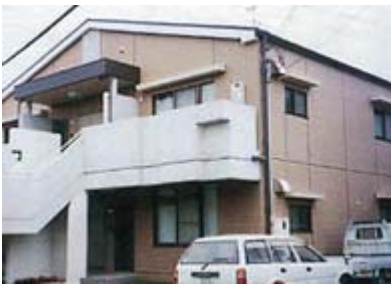
対象構造物(トップベース工法独立基礎、鉄骨造2階)の状況。傾斜、亀裂、沈下の被害なし。

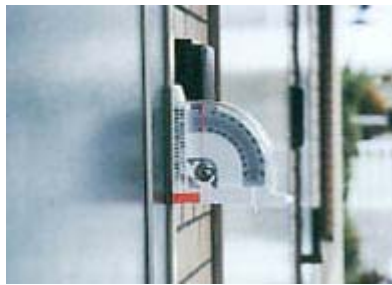
対象構造物は傾斜被害はない。

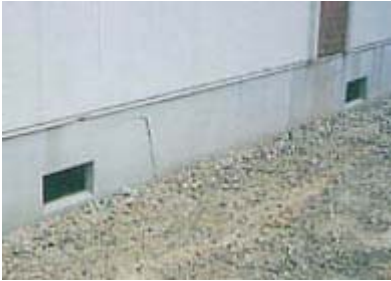
周辺の被害状況。2階建てアパート基礎部の亀裂。

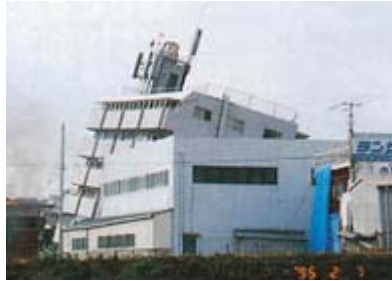
周辺の被害状況。対象構造物から200m程離れた鉄骨6階建築物が倒壊している。1階部分がショールームで開口部が多いため大きな被害となった。柱に使われた鉄骨が破壊している。この辺りは、特に甚大な被害が集中的に発生している。
